## Kompressorhavari - tømning av bilens AC-anlegg

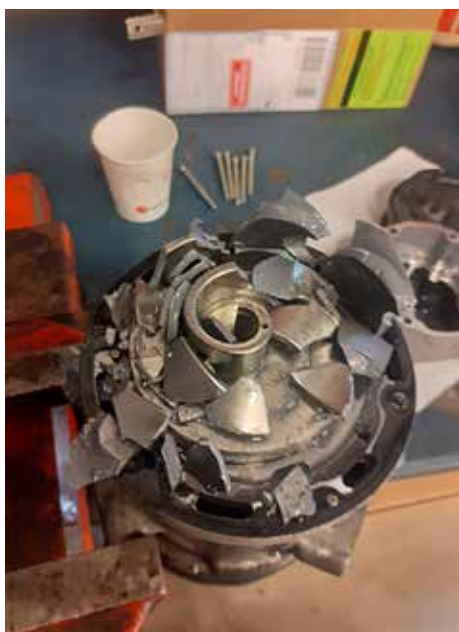
SMP-113084

Vi anbefaler at man bruker settet [SMP-113084](#) som forhindrer at metallspon m.m. kommer inn i selve AC-service stasjonen. Settet gjør det også mulig å se om en kompressor har havarert eller er på vei til å havarere. Man kobler enkelt til slangene fra maskinen til hurtigkoblingene på siktglassene, slangene fra siktglassene kobles deretter på bilen, det må benyttes siktglass både på LT og HT siden av anlegget. Settet kan benyttes på begge typer gass, R134a og 1234yf.
